C.F. LAMIERE S.A.S.

RELAZIONE TECNICA PER LA DETERMINAZIONE DEGLI EFFETTI DOVUTI AGLI URTI PREVEDIBILI ALL'INTERNO DEL COMPARTO AZIENDALE PER LE PROTEZIONI METALLICHE

Data, 28/10/2019

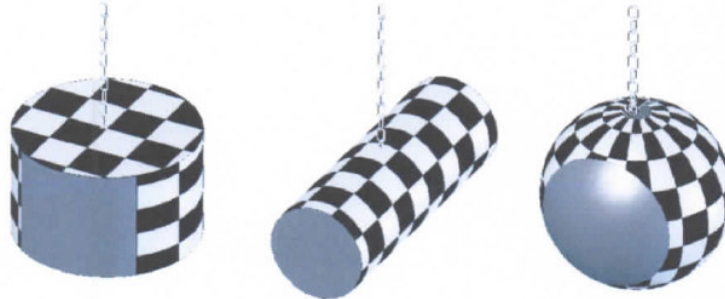
figura C.2 Campione di corpo duro che mostra l'area dell'urto

Il corpo duro dovrebbe essere un oggetto cilindrico o sferico che rappresenta la parte prevedibile che entra in contatto con il riparo. Dovrebbe essere costituito di materiale rigido come per esempio l'acciaio e avere una massa rappresentativa dell'urto prevedibile. L'area dell'urto dovrebbe essere contenuta, vedere figura C.2. La lunghezza e/o il diametro del cilindro/sfera dipendono dalla massa.

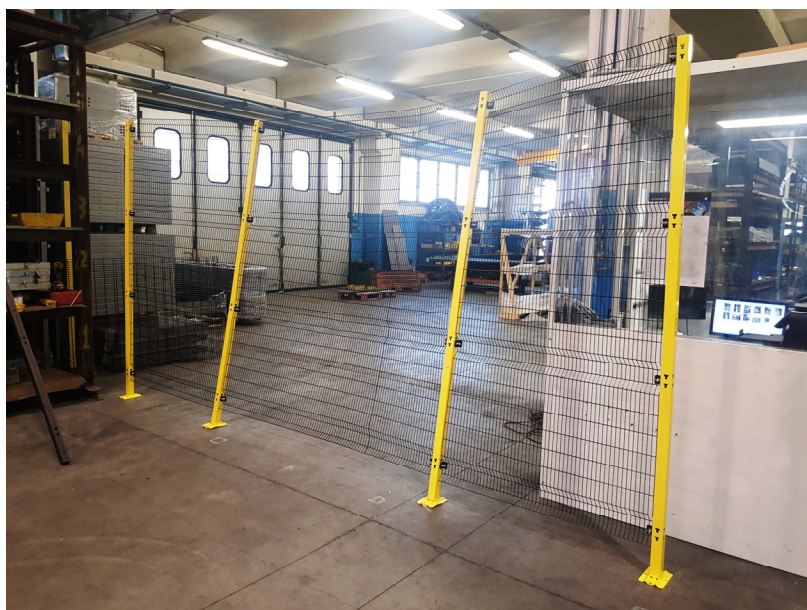
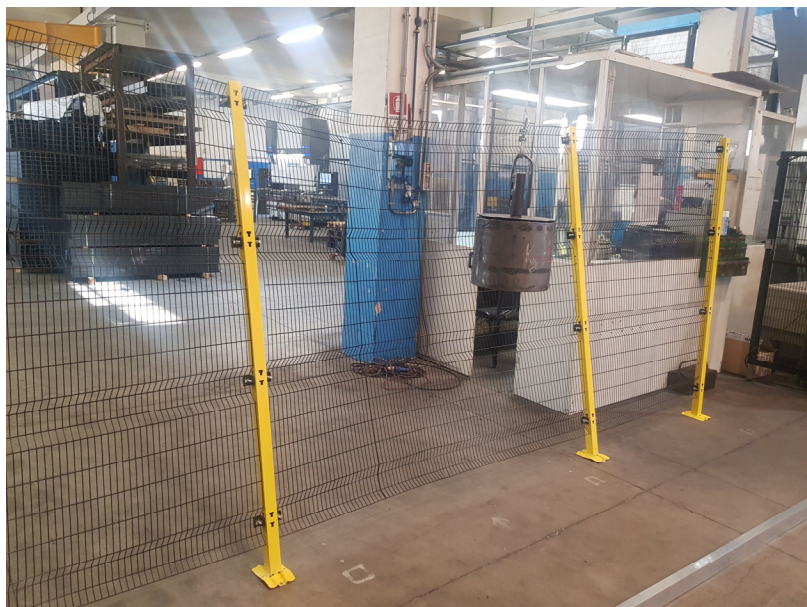
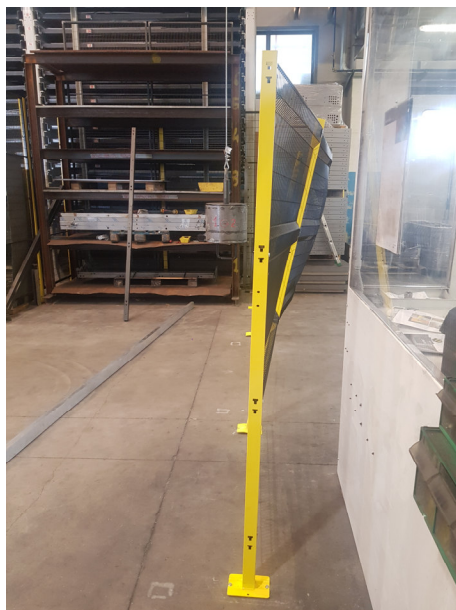
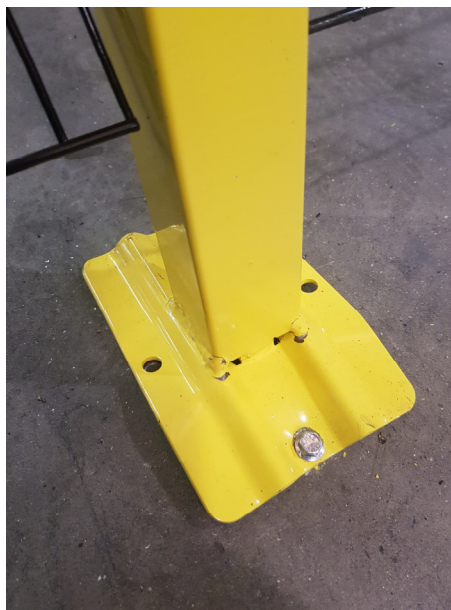
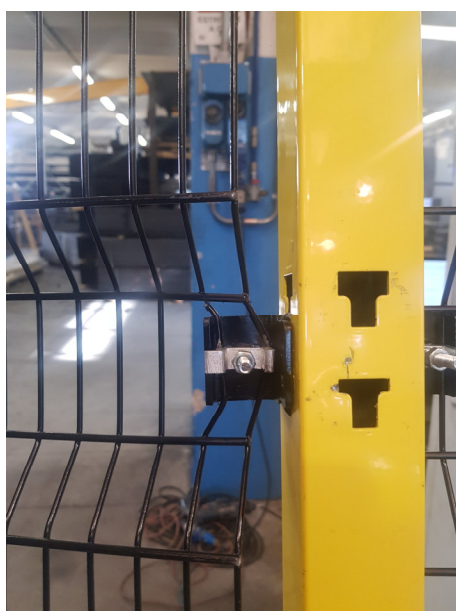
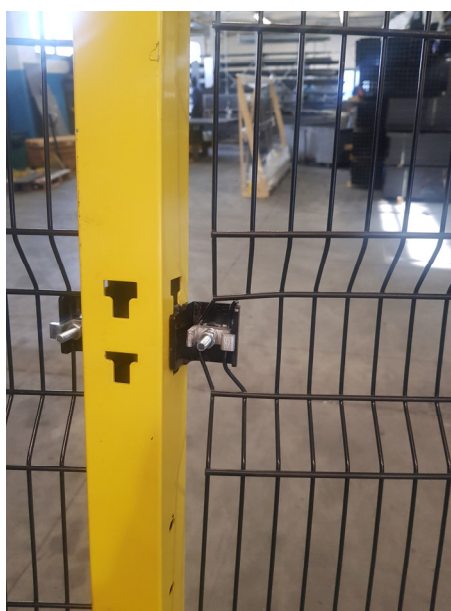
Di seguito alcune immagini delle barriere a seguito dell'urto:

Come si può notare le conseguenze dell'urto sono un accentuato stato deformativo della barriera, un parziale sfilamento dei perni di ancoraggio a terra, lesioni nelle giunzioni fra piedino in lamiera metallica e montanti e rottura di un singolo filo interno della rete metallica in corrispondenza dell'aggancio al montante.

Procedendo per step, aumentando gradualmente l'altezza di partenza del pendolo ci si è spinti fino a determinare la rottura di un filo interno della rete elettrosaldata in corrispondenza del collegamento al montante senza tuttavia che si verificasse l'attraversamento completo della stessa.

Tale condizione è stata raggiunta impostando un'altezza iniziale di 1700 mm. rispetto al punto d'urto corrispondente ad un'energia potenziale ($E=mgh$) di 1700 J.

La prova condotta consente di affermare che in entrambe le tipologie di barriera testate, differenti esclusivamente per l'altezza complessiva, l'energia massima che esse possono sopportare è pari a 1700 J.

In entrambi i casi infatti a tali condizioni si è verificata la rottura di un singolo filo di rete metallica in corrispondenza dei collegamenti ai montanti senza tuttavia che si sia mai generato l'attraversamento del corpo o il ribaltamento della barriera.
