Crash Test : linea rete, H2000 montante 80x80 21.4 Kg a 9.19 m/s = 903 Joule

Relazione prova sperimentale RETE 200 palo 80x80 larghezza 1500mm

RETE 200 palo 80x80

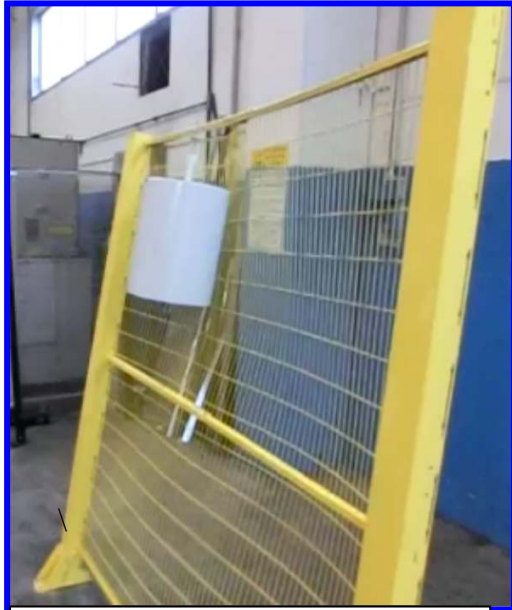
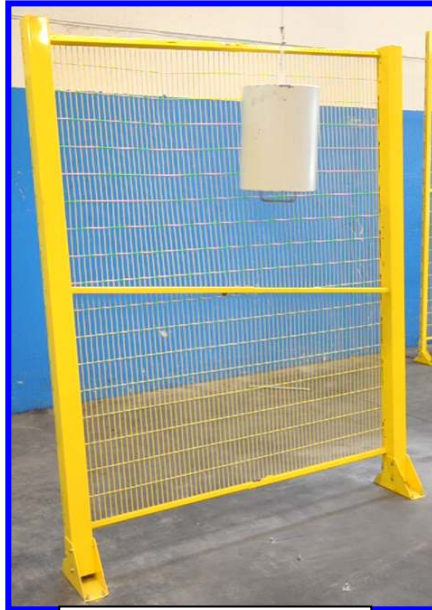
Linea rete: 80x80 H 2000
peso 21,4 kg distivello 4300
energia assorbita = 903 JOULE

Durante il CRASH

Dopo il CRASH

Ad urto avvenuto, si è verificato lo stato di deformazione plastica permanente della struttura

Le singole componenti hanno riportato i seguenti effetti:

Componente	Deformazione plastica permanente	Scomiamento giunzioni filettate	Perdita funzionalità	Possibilità ripristino
Rete	SI		NO	NO
Trante superiore	NO	SI	SI	SI
Trante centrale	NO	SI	SI	SI
Trante inferiore	NO	SI	NO	SI
Pali	SI		NO	SI
Piedi	NO		NO	SI
Connessione tra pali e piedi		SI	NO	SI
Tasselli di fissaggio	NO	NO	NO	SI

La protezione ha trattenuto la massa,
ha subito deformazioni plastiche permanenti,
la protezione NON può essere mantenuta in servizio.

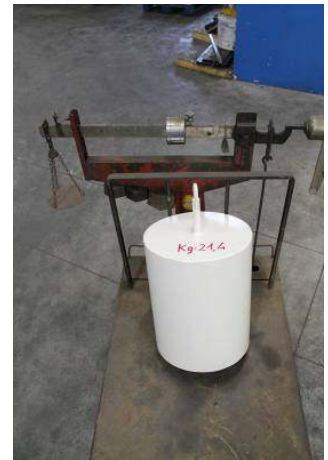
Caratterizzata da:
pali laterali 80x80 mm,
larghezza rete 1500mm, rete
elettrosaldata filo 2,85 mm maglia
22x100 mm,
il tutto fissato al pavimento
industriale di tipo RCK 300,
fibrorinforzato, armato di rete
elettrosaldata con spolvero al
quarzo, mediante 4 tasselli ad
espansione M8 x 75 per ogni piede.

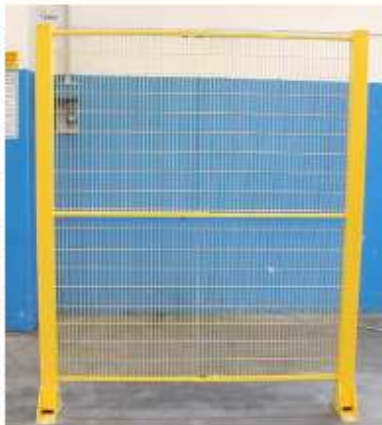
Allo scopo di valutare la capacità
della protezione di impedire la
fuoriuscita di corpi in movimento, si
è valutata la capacità di
assorbimento dell'energia d'urto, la
capacità di impedire
l'attraversamento e la possibilità di
riuso della protezione dopo l'urto.
È stato approntato un set-up
composto da un pendolo a massa
sospesa. La massa è consistita in un
corpo metallico, di forma cilindrica,
diametro 300 mm altezza 400 mm,
di massa 21.4kg.

Il punto di sospensione del pendolo è stato posto sulla verticale della protezione, il punto iniziale dell'urto è stato posto ad una altezza di circa 1600mm dal suolo, nella mezzeria della rete.

La massa è stata arretrata sino a farla raggiungere un distivello di 4300mm rispetto al punto di contatto con la rete.
